**VALUTAZIONE DEL QUANTITATIVO DI SALI SOLUBILI
ALL'INTERNO DI UNA MURATURA IN LATERIZIO PRIMA E DOPO
L'APPLICAZIONE DI UN IMPACCO RISANANTE**

Geol. Emanuela N. Croce

Lo studio del quantitativo di sali presenti nelle murature dell'ex Ospedale "San Camillo" di Comacchio (FE), si inserisce nell'ambito di un più ampio progetto di restauro atto a risanare complessivamente il sistema muratura-intonaco sia dei locali interni, in particolare del piano terra, sia dell'esterno dell'edificio, al fine di riutilizzare la struttura come spazio museale. Tra le azioni che le varie maestranze impegnate nel restauro dell'edificio hanno proposto di operare, vi è quella dell'estrazione dei sali solubili dalla muratura.

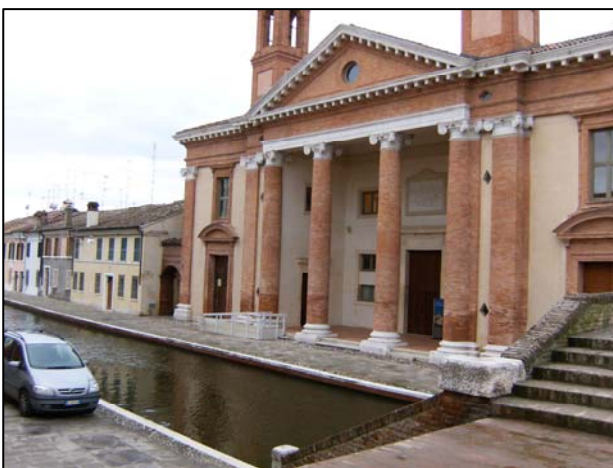
Figura 2.1: prospetto fronte via Agatopisto

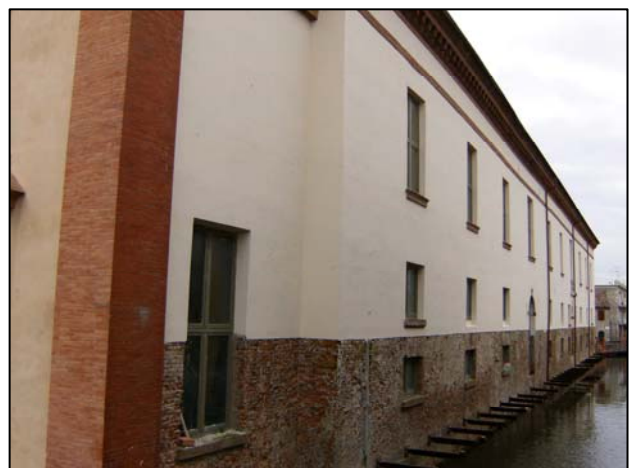
Figura 2.2: prospetto lato canale

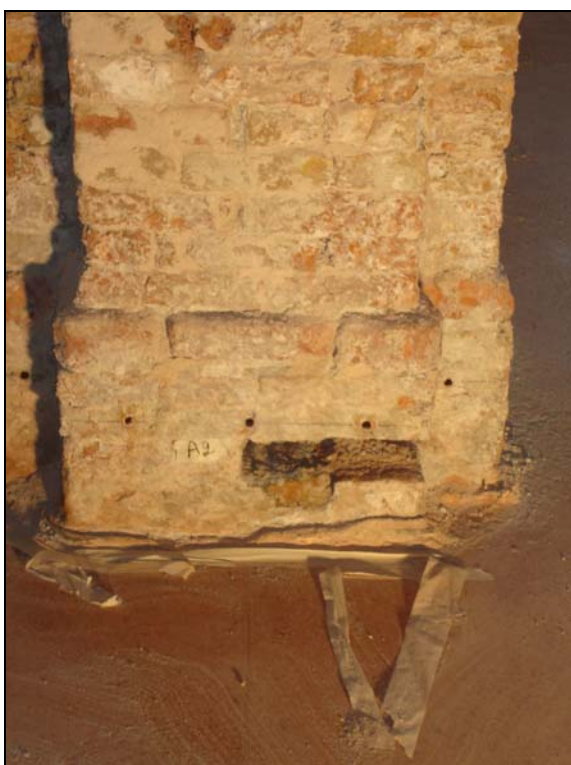
In base a quanto già enunciato nell'introduzione, le indagini oggetto della presente disamina sono finalizzate alla verifica della reale efficacia dell'estrazione dei sali tramite impacco. A tale scopo è stato progettato un campionamento a carico di due zone, al piano terra dell'edificio, che sono state identificate come zone campione rappresentative dei due estremi del fenomeno di risalita: la zona denominata *A*, a forte risalita capillare e presenza di vistose efflorescenze in superficie; la zona denominata *C*, a risalita capillare molto più contenuta e pressoché assenza di efflorescenze in superficie (Fig 2.3 e Fig. 2.4).

Figura 2.3: zona A ricca di sali

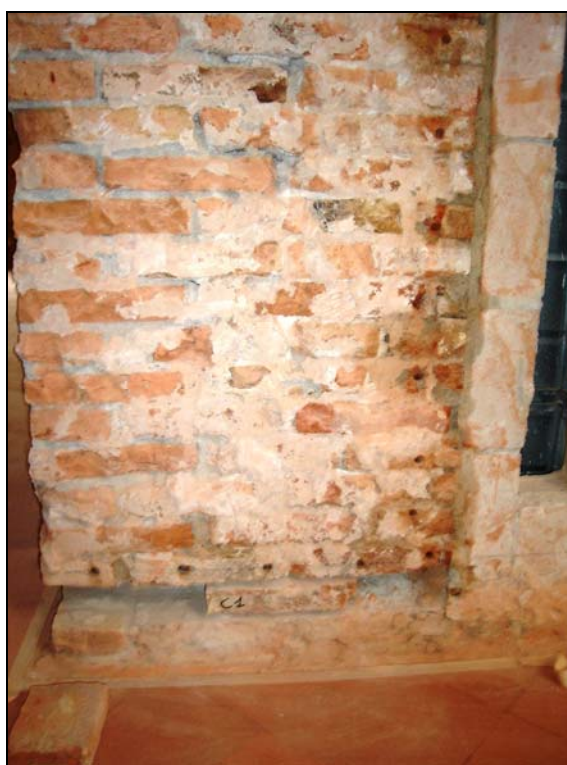
Figura 2.4: zona C povera di sali

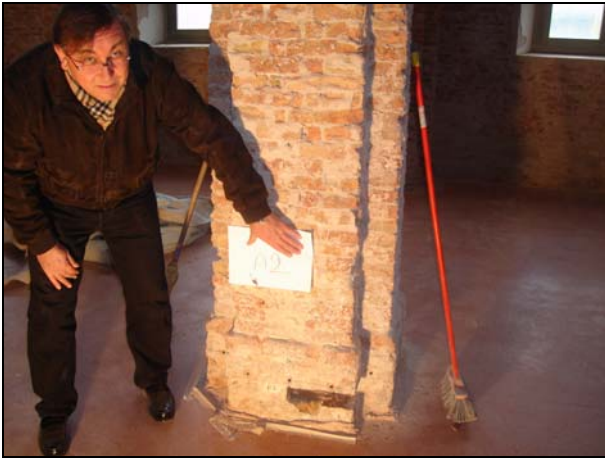
Figura 2.3: Campionamento zona A prima dell'impacco

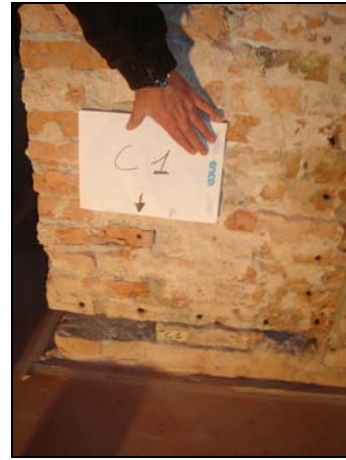
Figura 2.4: Campionamento zona C prima dell'impacco

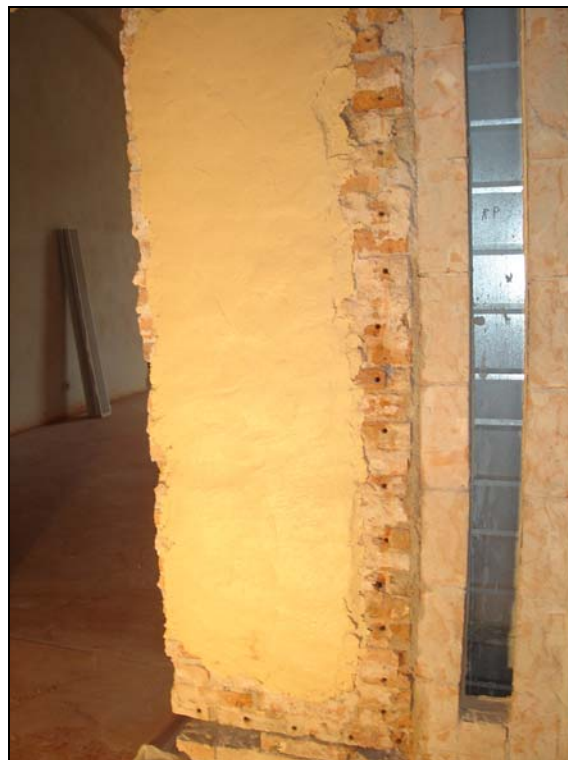
Figura 2.7: Impacco applicato nella zona C

La polvere è stata ottenuta operando un foro a mezzo trapano e prelevando la polvere all'interno dello stesso foro. Immediatamente dopo è stato applicato l'impacco risanante (fig. 2.7). Dopo la rimozione dell'impacco, che è rimasto sulla muratura per 20 giorni, è stato eseguito un secondo prelievo delle polveri con le stesse modalità del campionamento precedente, operando il nuovo foro accanto a quello precedente.

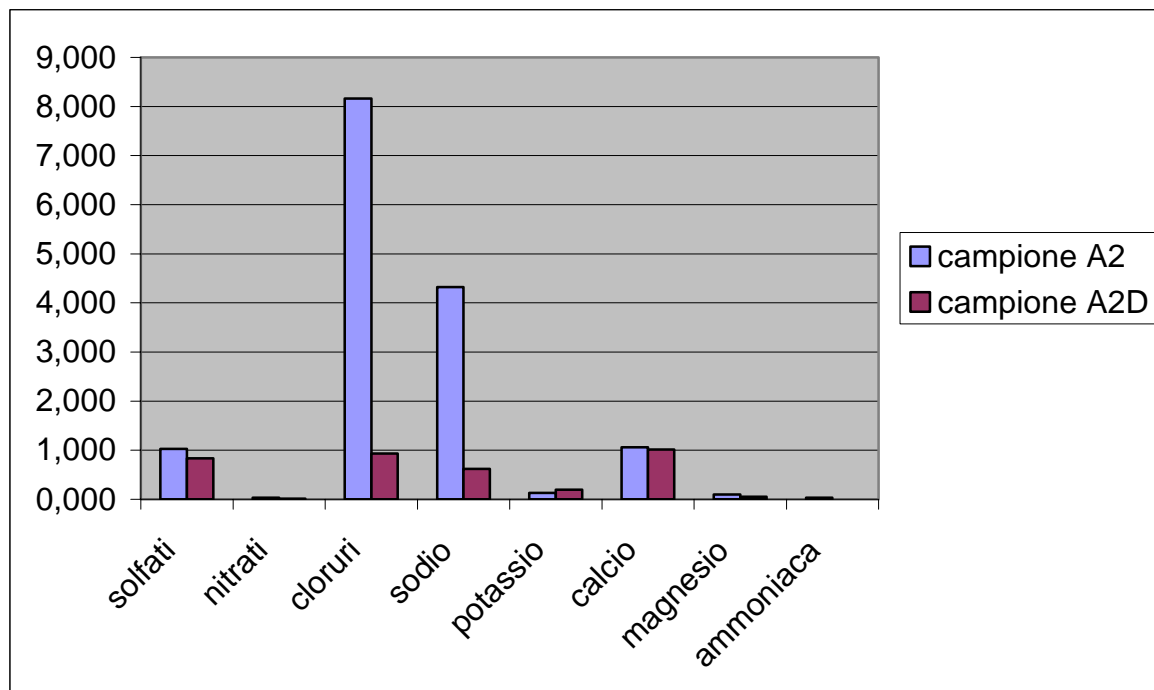
campione A2	campione A2D
solfati	1,027	0,836
nitriti	0,035	0,013
cloruri	8,160	0,933
sodio	4,323	0,615
potassio	0,129	0,197
calcio	1,061	1,013
magnesio	0,099	0,050
ammoniaca	0,035	0,000

Le indagini condotte con la finalità di verificare l'efficacia dell'impacco risanante nelle due zone prescelte, hanno evidenziato una notevole riduzione del contenuto dei sali solubili: nella zona A si ha una diminuzione di poco inferiore al 90% mentre nella zona C tale diminuzione si attesta intorno all'80 %. Tuttavia tale informazione, benché attendibile in valore assoluto, non può essere considerata come rappresentativa dell'intera situazione. Questa ultima considerazione va assolutamente sottolineata in funzione della estrema eterogeneità sia del materiale indagato (il mattone), che del sistema nel quale è inserito tale materiale (muratura quindi malta + mattone). Si può concludere, pertanto, che da un lato i risultati indicano che

L'utilizzo dell'impacco risanante può essere certamente preso in considerazione, dall'altro che gli incoraggianti risultati devono indurre ad estendere la campagna prove a più zone dell'edificio ed a diverse profondità all'interno della muratura, in modo da avere una valutazione statisticamente più attendibile nell'ambito di una struttura per sua natura molto eterogenea.

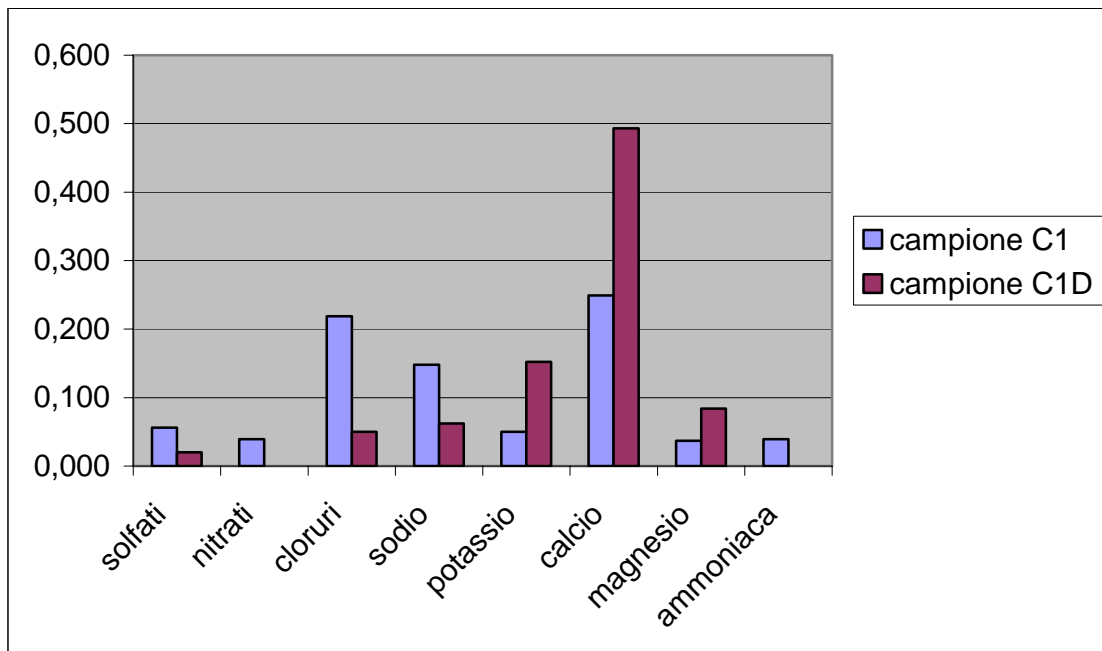
campione C1	campione C1D
solforati	0,056	0,020
nitrati	0,039	0,000
cloruri	0,219	0,050
sodio	0,148	0,062
potassio	0,050	0,152
calcio	0,249	0,493
magnesio	0,037	0,084
ammoniaca	0,039	0,000
